FICHE DE RELEVÉ DES PONTS COUVERTS – GUIDE

Date : 22 septembre 2015

Identification et informations générales	<b>Nom :</b> pont de la Frontière

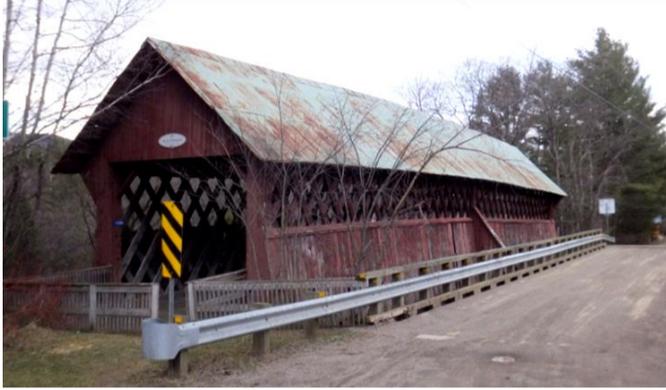
<p>Photo 01</p>
	<b>No de structure MTQ :</b> P-09286	
	<b>Municipalité :</b> Potton	
	<b>Route :</b> chemin Bellevue	
	<b>Obstacle :</b> Ruisseau Mud	
	<b>Affichage :</b>	
	<b>Statut :</b> Municipal (fermé)	
	<b>Date de construction :</b> 1898	
	<b>Date(s) de restauration / réparation :</b>	
	Fermé à la circulation en ±1975 et déplacé latéralement pour faire place au nouveau pont. Fermé aux piétons en 2014.  L'ancien pont a été « tassé » à coté pour laisser sa place au nouveau pont.	
Heureusement sauvé de démolition, il repose depuis près de 50 ans sur des béquilles précaires.

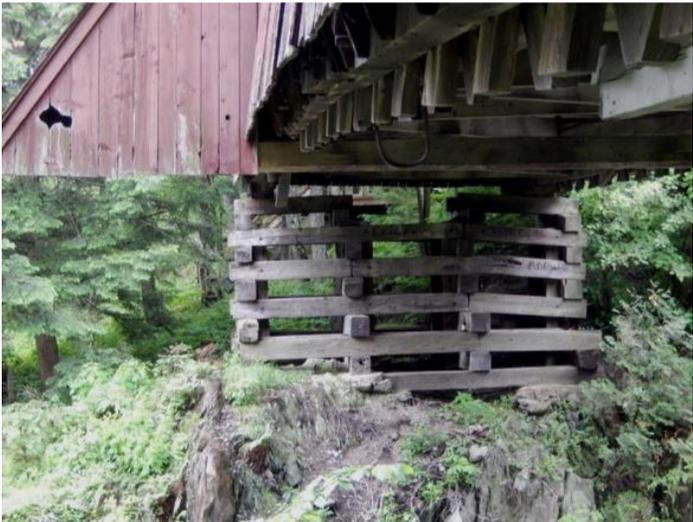
<p>Photo 02</p>	
À gauche, on voit la boîte du contrefort située à la mi-portée du pont : voir « Contreventement ».		
L'emplacement du pont couvert est spectaculaire quand on l'admire du côté amont.		
Photo 3 : Les piliers en acier qu'on voit sont ceux du nouveau pont.

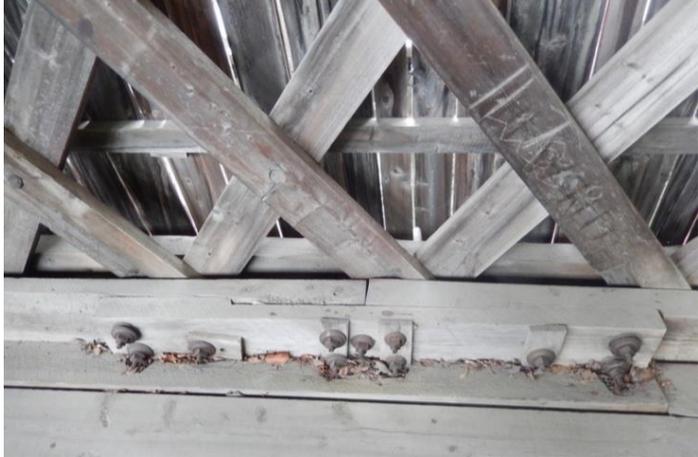
Fermes	<b>Type :</b> Town simple	<b>Nombre de travée :</b> une
	<b>Configuration :</b> 3 cordes, dont 2 inférieures	<b>Longueur :</b>
	<b>Particularité(s) / problématique(s) / Défaut(s) :</b>	
	L'état des fermes est généralement bon à l'exception de courtes sections des cordes inférieures qui doivent être bien examinées, notamment aux extrémités, et possiblement remplacées.

<p>Photo 04</p>
	Les joints des cordes inférieures sont assurés d'une façon particulière, unique au Québec, par des moises taillées et boulonnées sur la face des deux bouts des pièces des cordes afin de les relier.	
	Photo 4 : Joint dans la corde inférieure, étage intermédiaire.	
	Il est rare (et certainement unique au Québec) de trouver des fermes du type Town simple n'ayant qu'une étage de corde supérieure, et non pas deux. Voir note additionnelle aux « Commentaires » à la fin.	
	Les croisements des diagonales sont assurés par un seul goujon de bois, plutôt que deux (et parfois plus) habituellement rencontré dans ce genre de ferme.

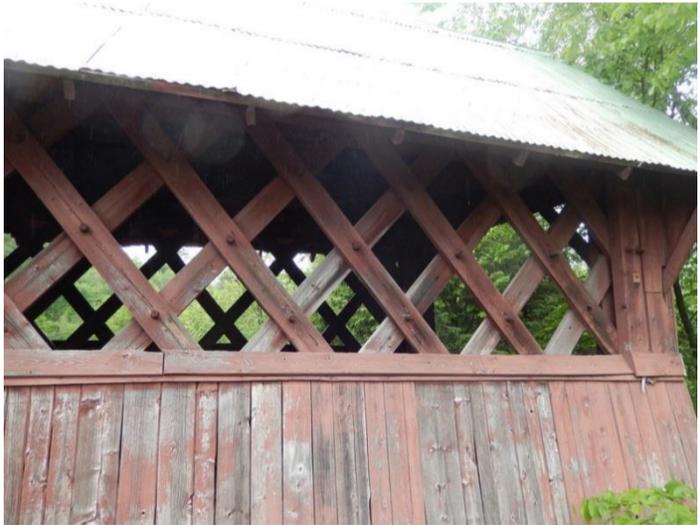
<p>Photo 05</p>

Photo 5 : Goujon simple aux croisements des diagonales	
La configuration des pieds des diagonales (leur dépassement par rapport à la corde) est excellente pour assurer leur connexion à la corde sans risque de fente ou d'affaiblissement de la pièce.

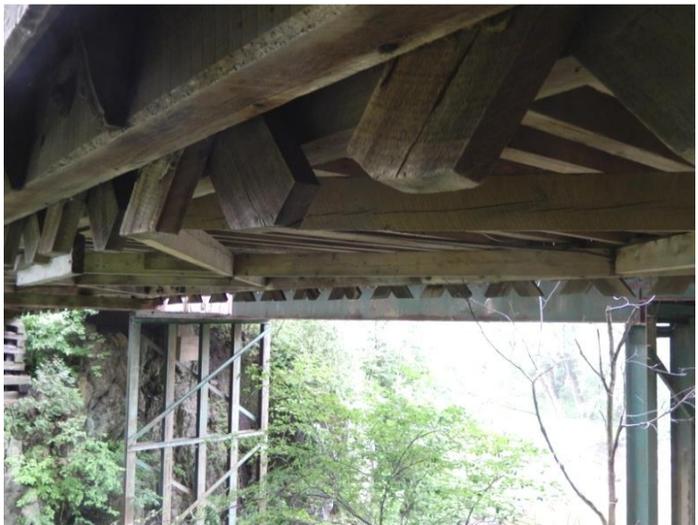
<p>Photo 06</p>	
Une telle configuration rend difficile, mais certainement pas impossible, d'intégrer des entretoises (et longerons) afin d'augmenter la capacité du tablier. Ce genre de renforcement n'a jamais eu lieu ici.		
Photo 6 : On voit le nouveau pont en arrière-plan.

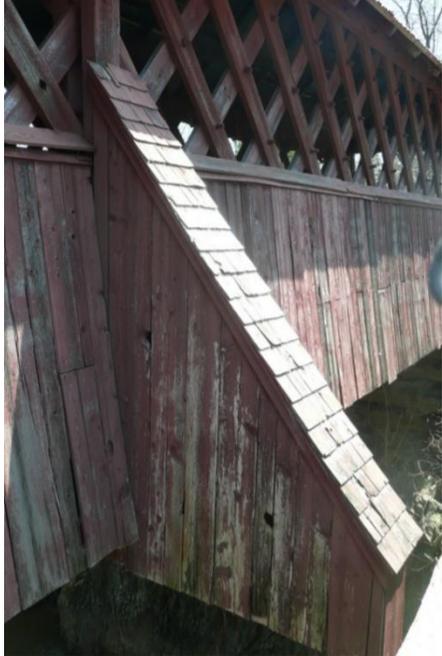
<p style="text-align: center;">Photo 07</p>
	Horizontal : Il est bien fait et en bon état aux niveaux supérieur et inférieur.	
	Latéral : encore une méthode assez particulière. La stabilité latérale est principalement assurée par des contreforts externes, situés à la mi-portée, qui forment un triangle avec un poteau de chaque côté ainsi qu'une poutre transversale passant sous le pont.	
	Photo 7 : Jambe de force à la mi-portée, en forme de contrefort, protégée par lambris et bardeaux de cèdre.	
	Il y a aussi des jambes de force vers l'intérieur fixées aux poteaux du milieu, ainsi que des jambes de force aux deux entrées du pont. Ces dernières ont aussi une caractéristique inhabituelle : elles sont doubles, une jambe vers l'intérieur et une autre vers l'extérieur.

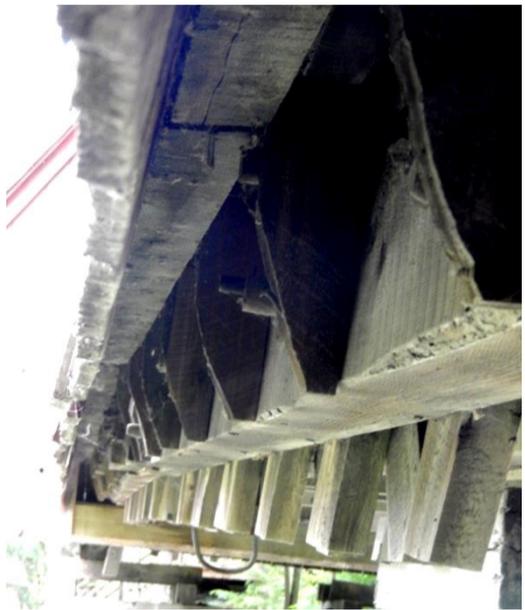
<b>Mur</b>	<b>Revêtement</b> : Lambris posé verticalement	<b>Système de support</b> :
	<b>Particularité(s) / problématique(s) / Défaut(s) :</b>	
	<p>Le lambris est légèrement incliné afin d'offrir une meilleure protection à la corde inférieure.</p> <p>Une autre particularité : le lambris termine un peu au-dessus de la mi-hauteur des fermes, ce qui assure un bon niveau d'éclairage dans le pont.</p> <p>Pour compenser à cette réduction de protection offerte par le mur, le toit dépasse la structure plus que d'habitude.</p>

<p>Photo 12</p>
	<p>Photo 12 : Des blocs taillés et fixés sur la face de la corde inférieure assurent l'inclinaison du lambris.</p>	
<b>Plancher</b>	<b>Particularité(s) / problématique(s) / Défaut(s) :</b>	
<b>Autres</b>	<b>1 – Gabarit :</b>

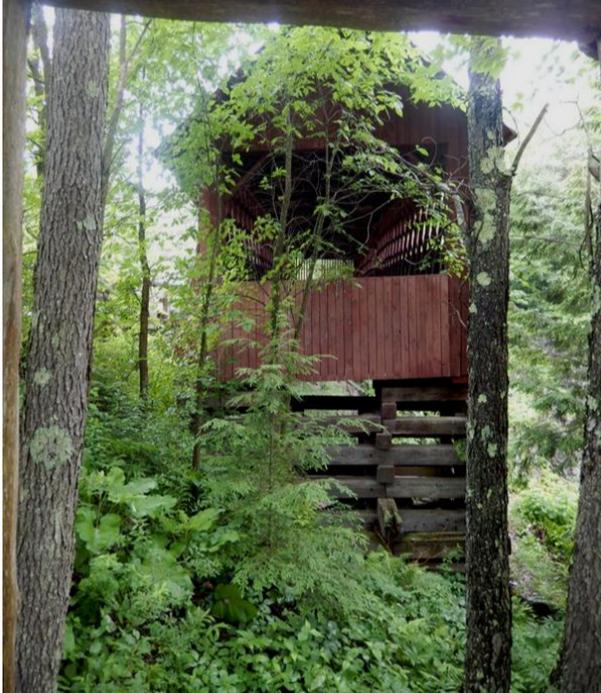
Photo 13

<p>Malheureusement, aucun effort a été fait lors ou depuis le déplacement du pont pour permettre aux piétons de traverser le pont et de se rendre à l'autre rive par le biais d'une passerelle ou autre.</p>	
	<p>Photo 13 : Un muret à son extrémité sud empêche toute issue du pont vers la rive sud.</p>
