FICHE DE RELEVÉ DES PONTS COUVERTS – GUIDE

Date : 22 septembre 2015

Identification et informations générales	<b>Nom :</b> pont de la Frontière

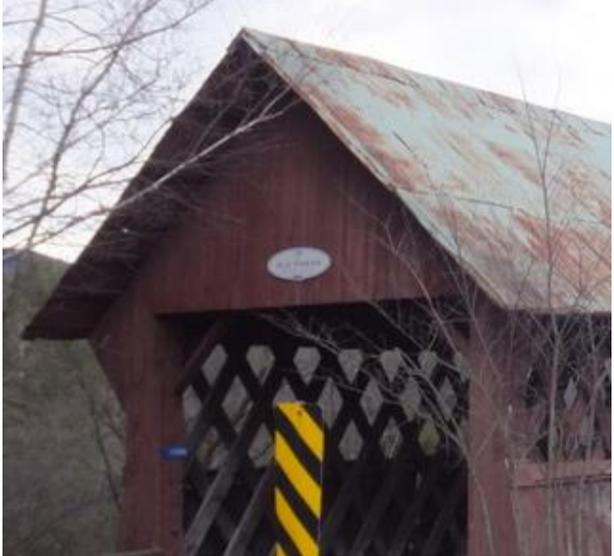
<p style="text-align: center;">Photo 08</p>

<p style="text-align: center;">Photo 07</p>
	Horizontal : Il est bien fait et en bon état aux niveaux supérieur et inférieur.	
	Latéral : encore une méthode assez particulière. La stabilité latérale est principalement assurée par des contreforts externes, situés à la mi-portée, qui forment un triangle avec un poteau de chaque côté ainsi qu'une poutre transversale passant sous le pont.	
	Photo 7 : Jambe de force à la mi-portée, en forme de contrefort, protégée par lambris et bardeaux de cèdre.	
	Il y a aussi des jambes de force vers l'intérieur fixées aux poteaux du milieu, ainsi que des jambes de force aux deux entrées du pont. Ces dernières ont aussi une caractéristique inhabituelle : elles sont doubles, une jambe vers l'intérieur et une autre vers l'extérieur.
