Potton: un canton à découvrir

Pont de la Frontière

Un joyau patrimonial à préserver

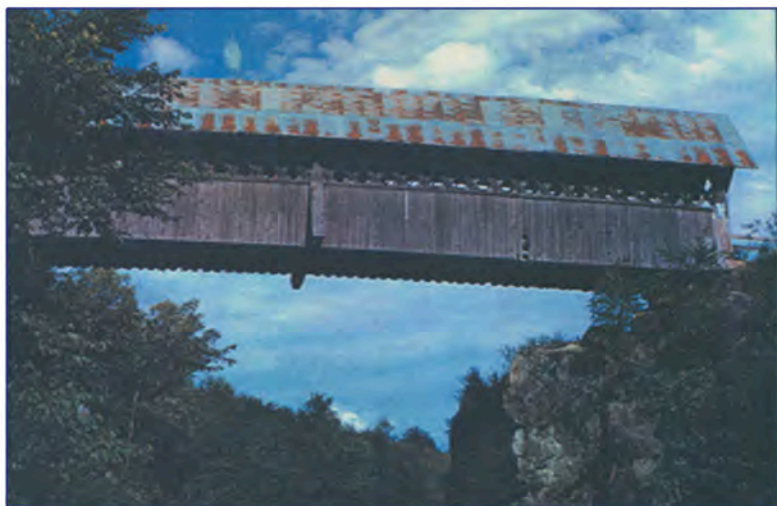
Situé sur le chemin Bellevue, il traverse la gorge du ruisseau Mud. Un site spectaculaire. Un sentier, situé en amont, sur le chemin Province Hill près du cimetière, permet d'accéder au ruisseau Mud et de contempler le pont dans toute sa splendeur. Sa longueur totale est de 31,04 mètres (101 pieds 10 pouces) et sa largeur hors-tout est de 4,95 mètres (16 pieds 3 pouces). La largeur carrossable est de 4,04 mètres (13 pieds 3 pouces). La hauteur libre au portique est de 3,53 mètres (11 pieds 7 pouces). Sa travée est l'une des plus longues du Québec. Haut perché, le pont est à l'abri des crues printanières.

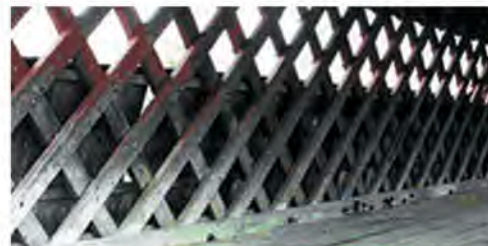
Poutres triangulées du type Town simple

Parmi les caractéristiques du pont de la Frontière, notons les poutres triangulées, les contreforts à mi-longueur, les lambris en planches verticales, les larmiers évasés, une large ouverture latérale et les portiques à linteau droit. Le roc présent des deux côtés a facilité la construction des culées. Le pont se classe en sixième position avec un indice patrimonial de 88% parmi les ponts couverts du Québec.

Un pont couvert est un pont construit en bois, composé d'un plancher supporté par des traverses, appuyé sur deux poutres triangulées et couvert d'une toiture. Le recouvrement des murs ou lambris qui protège les poutres est constitué de planches horizontales ou verticales. Les ouvertures pratiquées dans les lambris horizontaux avaient d'abord pour but de ventiler le pont et de permettre de voir à l'extérieur. Par la lumière qu'elles laissaient entrer, ces ouvertures permettaient aussi d'éviter que les chevaux ne prennent peur dans ces longs corridors sombres et bruyants.
